Egerländer Stzraße 30

Haltungsbericht

Haltung	Keller
Oberer Schacht	Keller
Unterer Schacht	Hof

Inspektion 09.09.2021

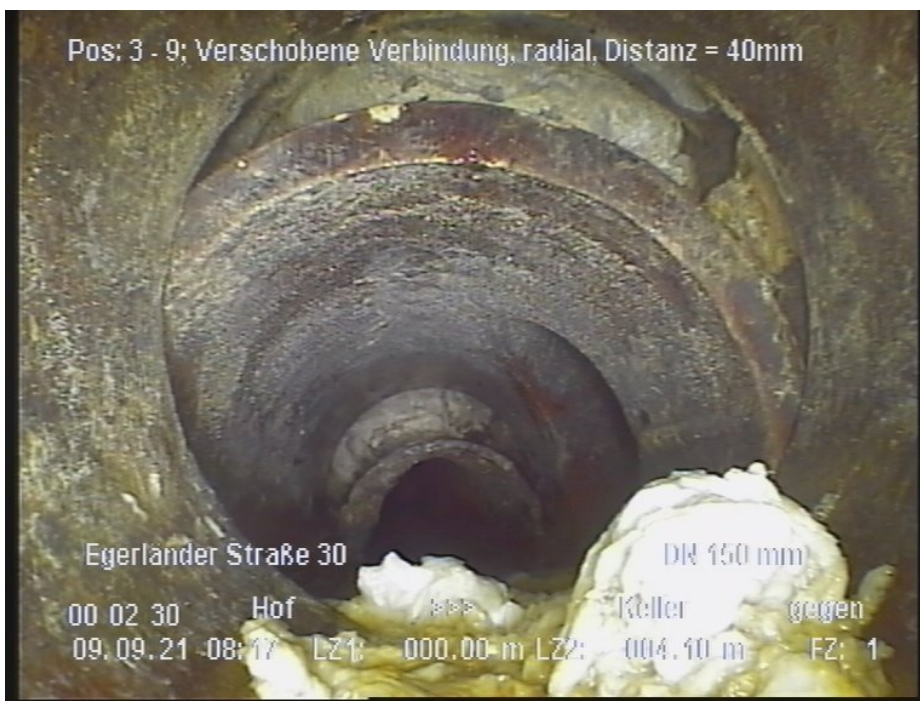
Foto	001
Video	00:02:30
Entf. gegen Fließr.	4,10 m
Zustand	BAJ.B
Position	3 - 9
Datenträger	DVD_001

Pos: 3 - 9; Verschobene Verbindung, radial, Distanz = 40mm
